# 建设项目竣工环境保护验收调查表

项目名称： 庄浪县 C089 线石岔桥危桥重建工程

编制单位：甘肃泾瑞环境监测有限公司

编制时间：2022 年9 月

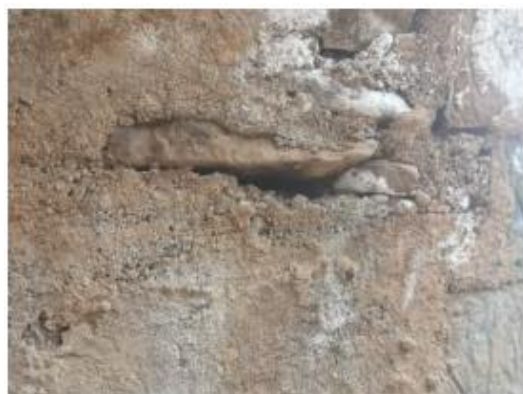
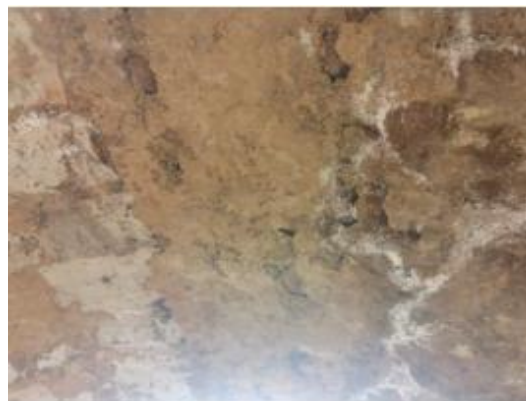
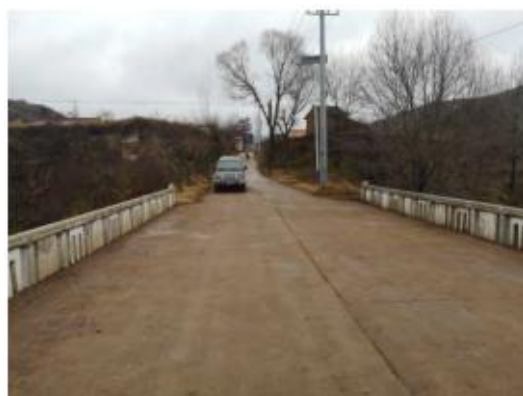
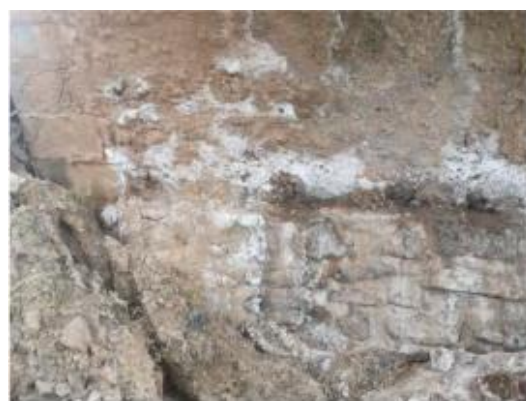
| | 本项目位于通化镇石岔村 C089 线上,桥梁中心桩号为 K0+148。原桥建于 1999 年,由村民自筹资金建设,桥梁为 2-8 米石拱桥,桥梁拱圈由毛石砌筑而成,矢跨比 1/3,桥梁墩台均为石砌重力式,基础为明挖扩大基础,桥梁全长 27.6 米,宽度净 6.8+2×0.5 米。经过多年运行,桥梁存在多处病害,主要表现在拱圈多处破损,拱底砂浆脱落,渗水严重,拱上填料不均匀沉降,路面裂缝,桥梁护栏不 | | | | | | |

| <p>项目<br/>建设<br/>过程<br/>简述<br/>(项<br/>目立<br/>项~<br/>试运<br/>行)</p> | <p>满足现行规范要求，有较大安全隐患，桥墩冲刷较严重。桥梁鉴定为四类危桥，目前已限制交通。因此，庄浪县地方公路管理站拟计划对该桥进行拆除重建，该桥的重建能够缓解车辆行驶交通压力，解除行人及车辆路过桥面造成的安全隐患，带动沿线路段经济发展，也对当地交通发展具有积极地促进作用。</p> <p>1、2021 年 7 月庄浪县地方公路管理站委托平凉泾瑞环保科技有限公司编制《庄浪县 C089 线石岔桥危桥重建工程环境影响报告表》；2021 年 9 月 25 日平凉市生态环境局庄浪分局对该环境影响评价报告表进行了批复（庄环评发〔2021〕139 号）；</p> <p>2、2021 年 8 月 17 日庄浪县 C089 线石岔桥危桥重建工程开工建设，2021 年 12 月 12 日项目完工；</p> <p>根据《中华人民共和国环境保护法》及《建设项目竣工环境保护验收暂行办法》（国环规环评〔2017〕4 号）等有关规定，按照环境保护设施与主体工程同时设计、同时施工、同时投入使用的“三同时”制度的要求，需查清工程在施工过程中对环境影响报告书表和环评批复文件所提出的环境保护措施和建议的落实情况以及工程建设变化情况的调查，调查分析该项目在建设期间对环境已造成的实际影响及可能存在的潜在影响，以便采取有效的环境保护补救和减缓措施，全面做好环境保护工作，为工程竣工环境保护验收提供依据。</p> <p>因此，2022 年 9 月，项目建设单位庄浪县地方公路管理站委托我公司承担该项目的竣工环境保护验收调查。我公司接受委托后，在建设单位的配合下对项目区内工程进行了实地踏勘，收集并研阅了本项目环境影响评价文件、设计资料、工程竣工验收等有关资料，对项目环保措施执行情况、生态恢复状况等进行了重点调查，在现场踏勘的基础上，我单位制定了验收监测方案，对项目运行过程中的噪声与敏感点处噪声进行了监测，在上述工作的基础上编制了《庄浪县 C089 线石岔桥危桥重建工程竣工环境保护验收调查报告表》。</p> |

原有桥梁现状照片

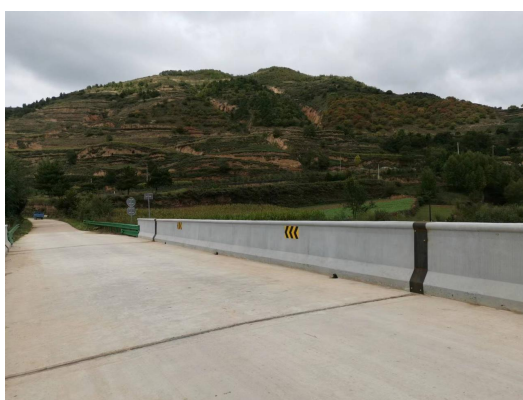
| 项目<br>阶段 | 环境影响报告表及审批文件中要求的环保措施 | 环境保护措施的落实情况 | 措施的执行效果及<br>未采取措施的原因 |
|---|---|---|---|
| | <b>废水：</b><br>项目运营期废水主要为路面雨水。路面雨水污染物含量及浓度较低，根据设计，桥面设置径流收集口，满足自然排水，对地表水不会产生明显影响。 | 桥面设置有径流口（一面三个共六个），可自然排水，对地表水不会产生明显影响。 | 已落实 |

桥面径流收集口

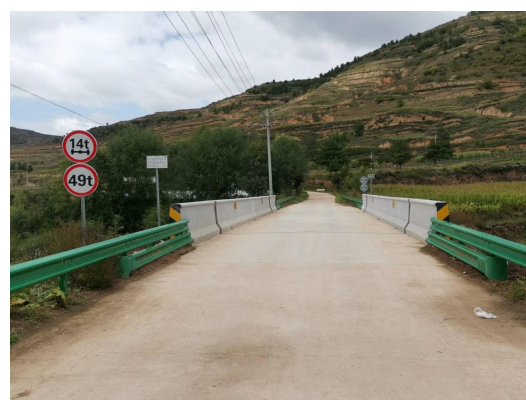
桥梁路面现状

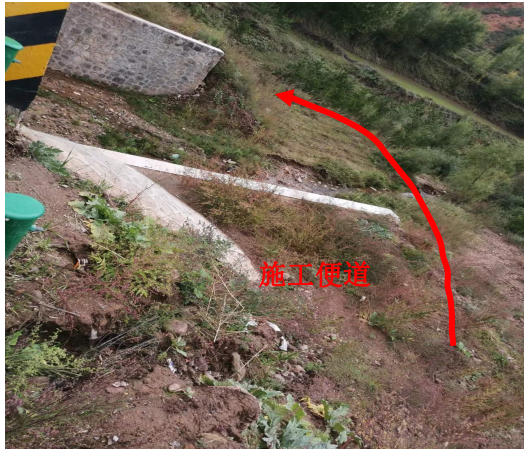
本项目在施工过程中设置施工便道，施工结束后已进行生态恢复（平整后自然恢复），施工过程基本不会造成水土流失的情况。

施工便道恢复现状（生态恢复）

（1）经调查发现本项目无新增用地，临时用地为施工便道，工期结束后对所铺砂砾进行铲除、松土，让施工便道自然恢复，不播撒草籽，目前已长出植被，且长势良好，此工程对土地利用、植被、野生动植物影响较小。

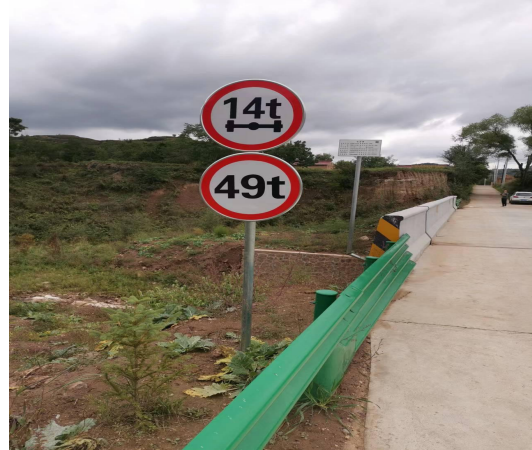
桥梁标志牌

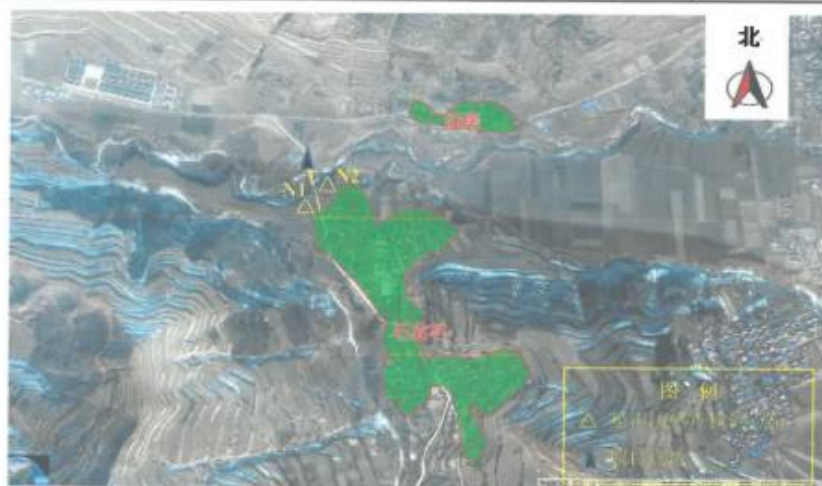
图 1 检测点位示意图

| 项目类别 | 检测点位 | 检测项目 | 检测频次及要求 | 采样日期 |
|---|---|---|---|---|
| 噪声 | 石岔村桥周边敏感点 (N1) | 等效连续A声级 | 连续检测 2 天，每天昼夜各检测 1 次 | 2022 年 09 月 13 日~15 日 |
| | 石岔村桥周边敏感点 (N2) | | | |
