华能灵台邵寨煤业有限责任公司邵寨煤矿  
利用煤矸石填沟造地项目阶段性  
竣工环境保护验收调查报告

编制单位：华能灵台邵寨煤业有限责任公司

2022 年 7 月

项目名称：华能灵台邵寨煤业有限责任公司邵寨煤矿  
利用煤矸石填沟造地项目（阶段性）

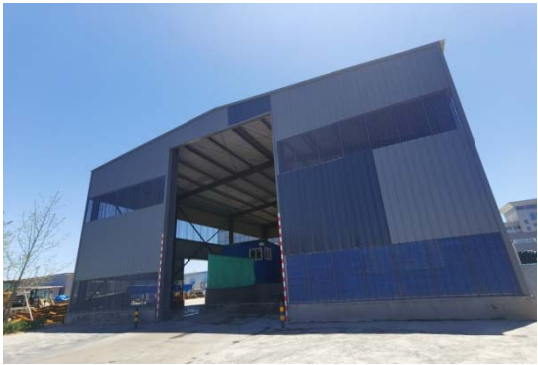
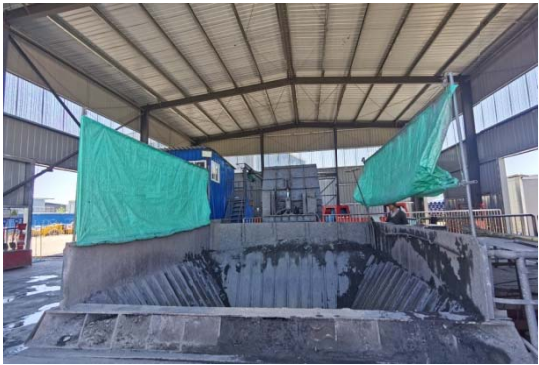
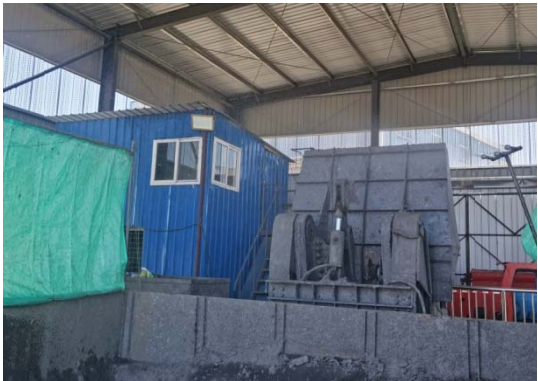
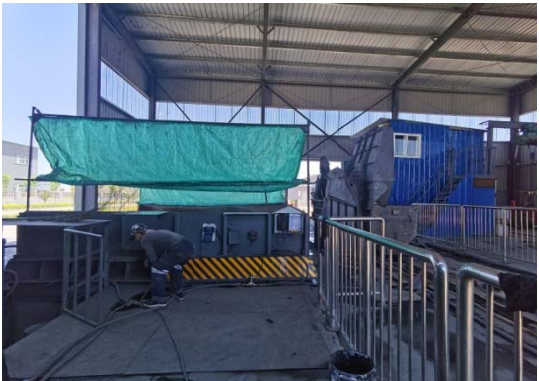
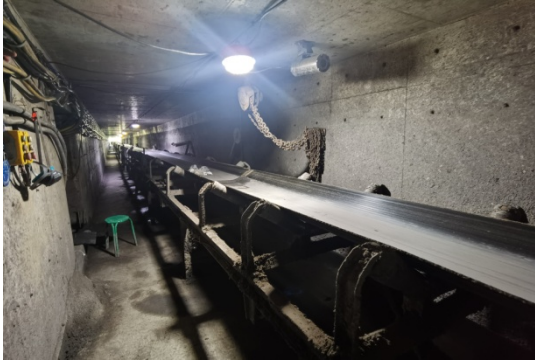
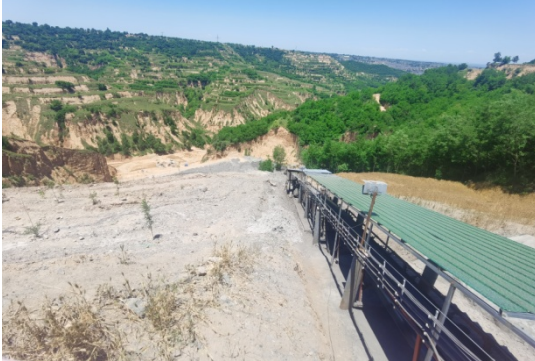
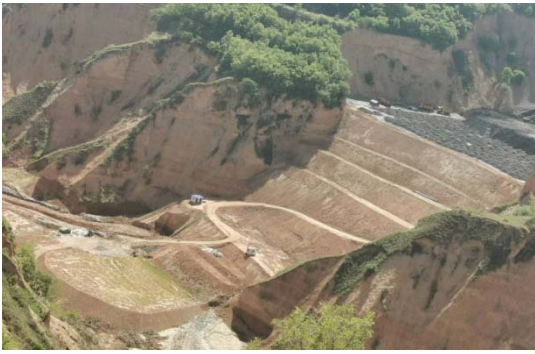
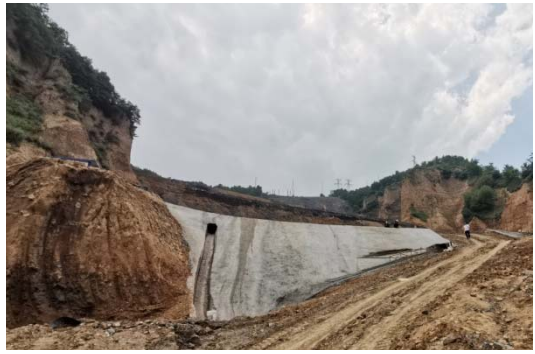
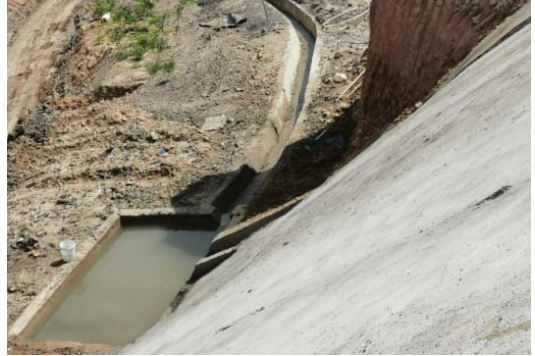
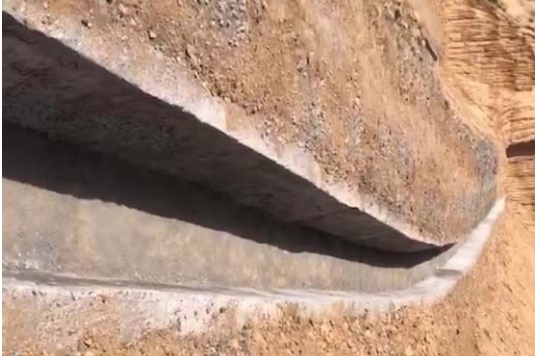
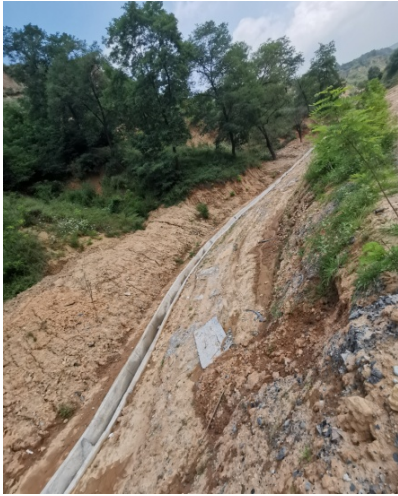
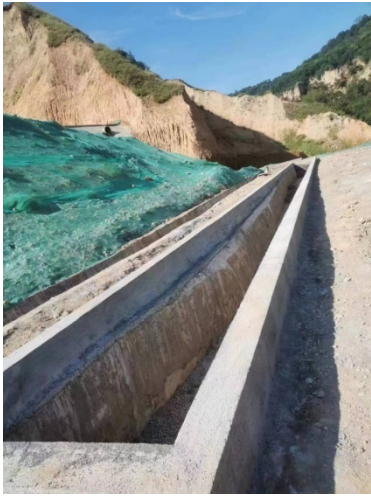
图 2.2.2-2 项目工程现状照片

| 翻料房 | 受料口 |
| 翻车机 | 翻料系统 |

| <p>地下胶带输送机走廊</p> | <p>溜料管</p> |
| <p>造地区实施总图</p> | <p>拦渣坝</p> |
| <p>消力池</p> | <p>平台排水沟</p> |
| <p>边坡截水沟</p> | <p>渗滤液收集池</p> |

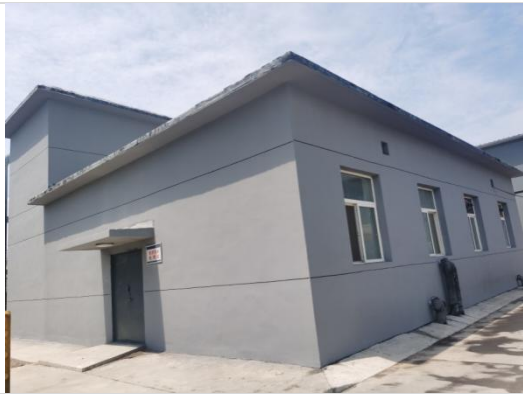
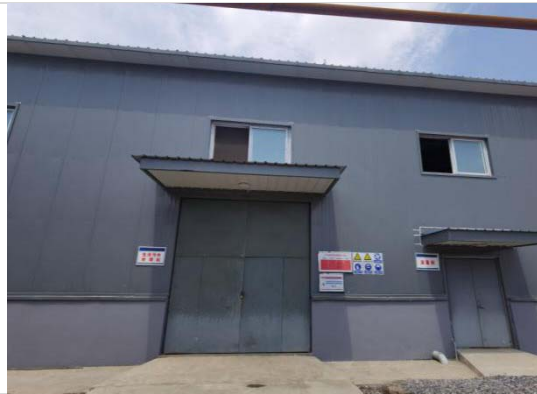
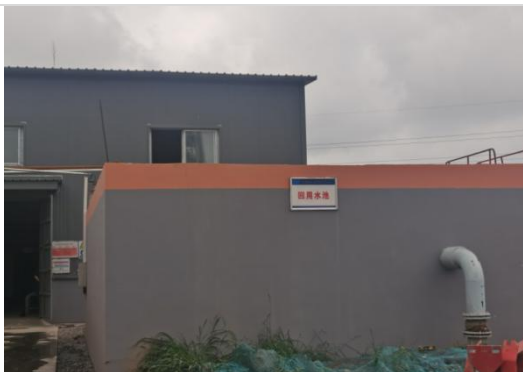
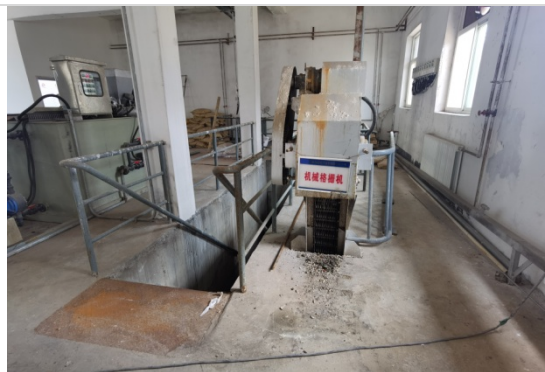
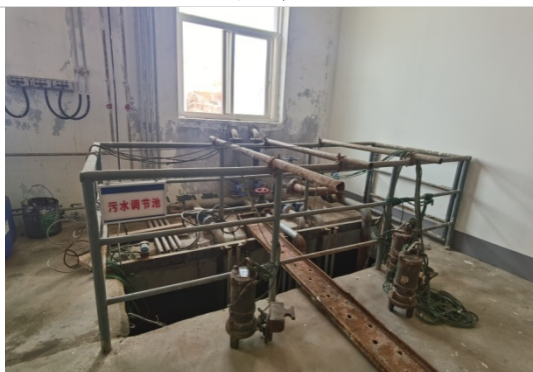
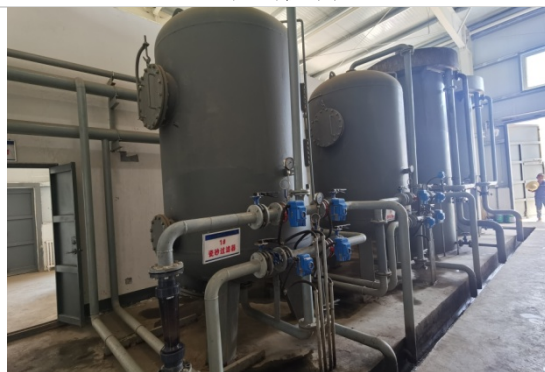
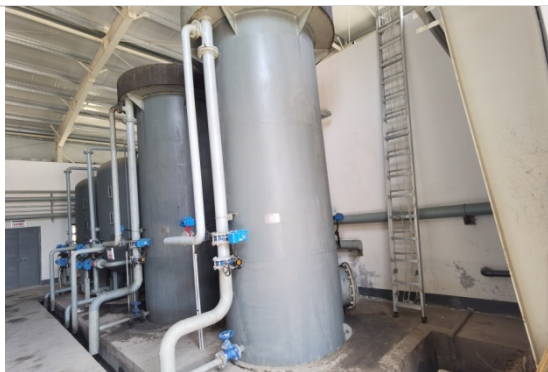
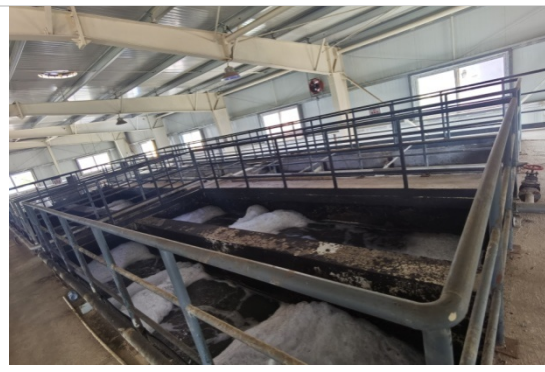
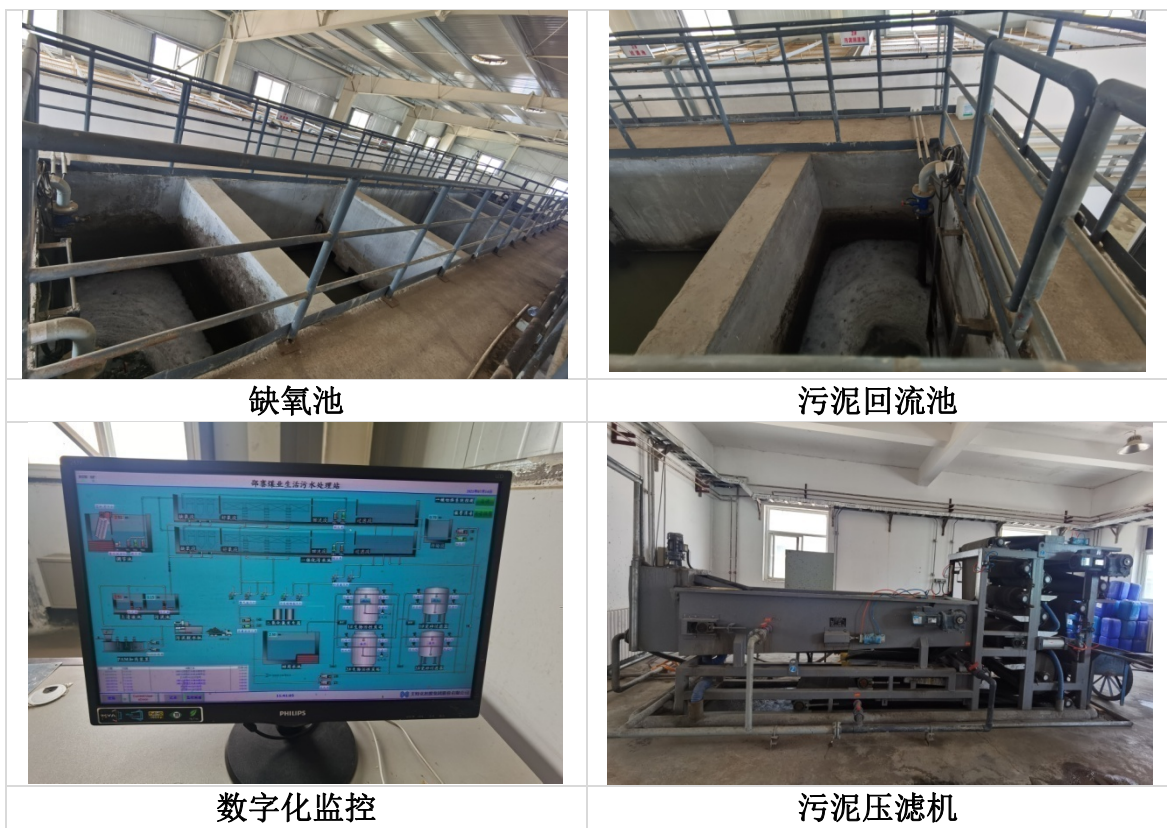
图 5.2.1-1 生活污水处理站主要设施设备照片

根据验收调查，场地人员生活依托邵寨煤矿场地设施，产生的生活污水经现有管网收集进入邵寨矿井场地内生活污水处理站，处理后供绿化、地面及道路洒水，选煤厂补水和生产系统用水。邵寨煤矿生活污水处理站位于矿区北侧，设计处理能力30m<sup>3</sup>/h，采用一体化A/O（缺氧+好氧）瓷砂+活性炭过滤处理工艺（ZYW-15型2套并联使用），调查期水处理站运行正常。生活污水处理站照片见图5.2.1-1。

格栅及污泥脱水间

污水处理间

回用水池

曝气机房

机械格栅机

瓷砂过滤器

生物活性炭塔

好氧曝气池

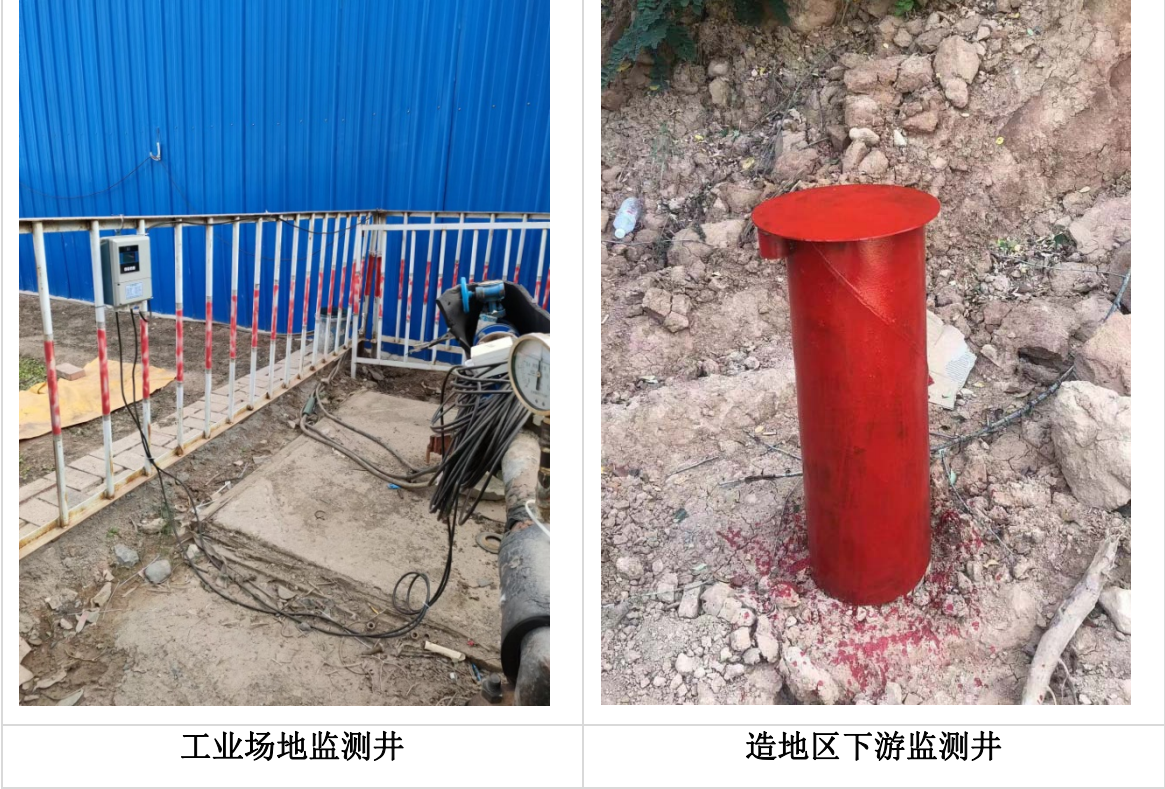
图 5.2.2-1 地下水监测井照片

对照原环境影响报告书监测计划，项目在填沟造地区上、下游各设置 1 口水

质例行监测水井，分别为工业场地水井、填沟造地区下游监测井。监测点位设置详见图 1.6-2、图 5.2.2-1，各监测点监测结果见表 5.2.2-1。

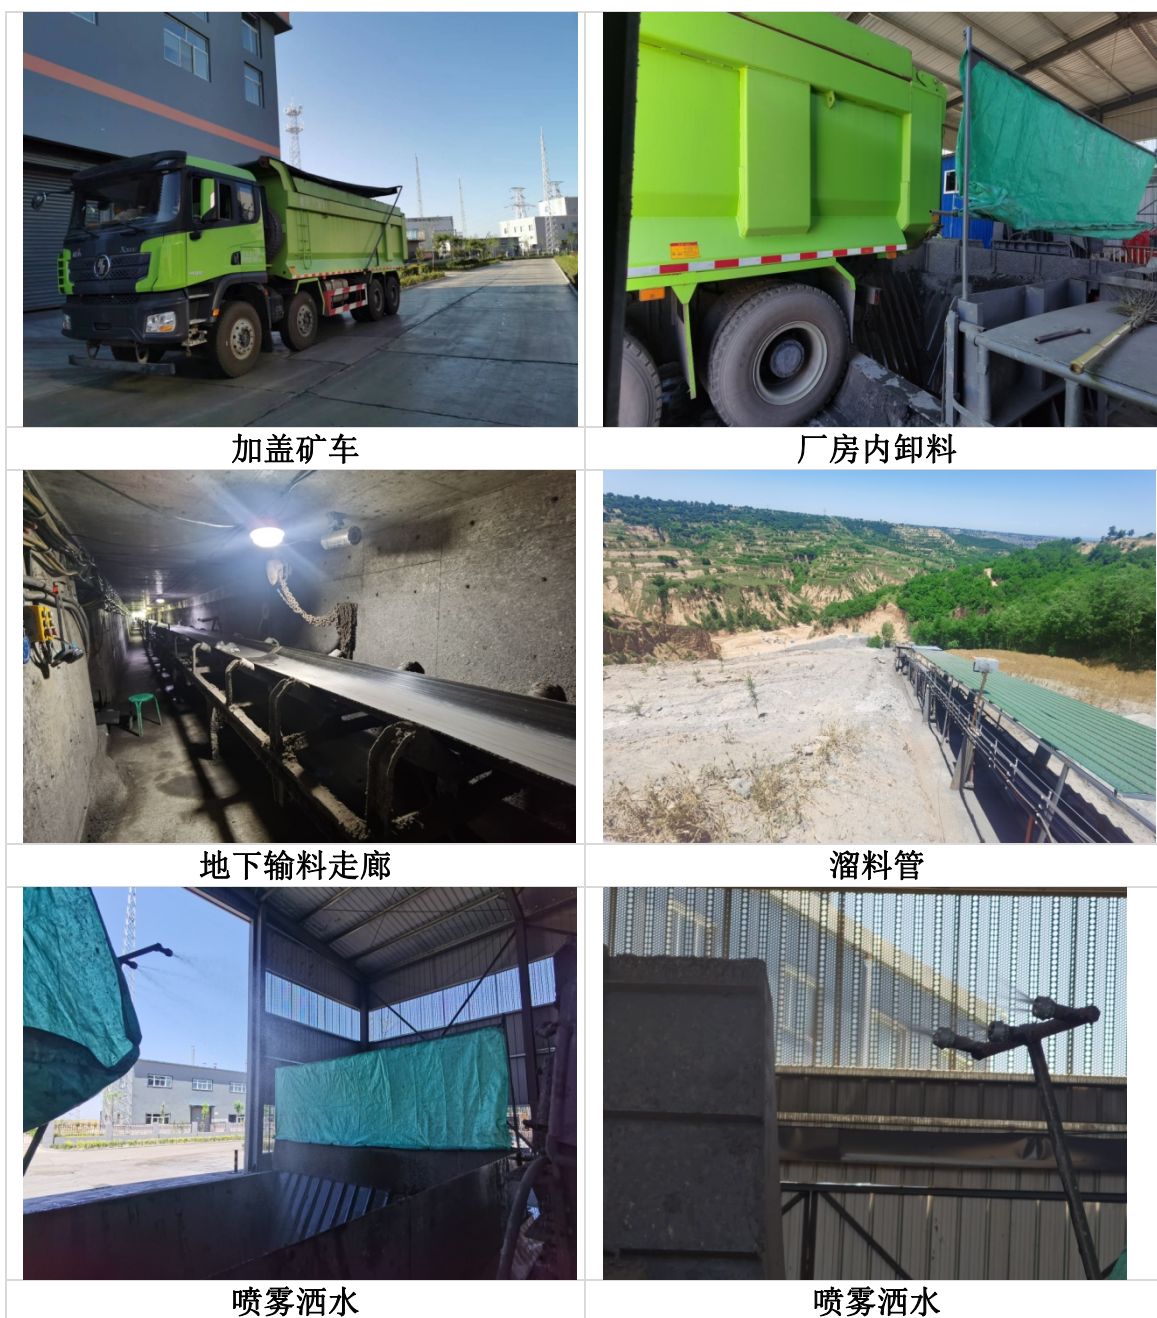
图 5.2.3-1 各关键点位防尘设施

翻料房内设置缓冲仓、受料口，并安装一台 1.5t 矿车高位翻车机。翻料房为钢结构，围护采用蓝色彩钢板；受料缓冲仓为半地下式，采用地埋胶带输送机走廊形式输送矸石等物料。在原料入料口、转载皮带机头布置高压喷雾抑尘装置。各关键点位防尘设施的设置情况见图 5.2.3-1。

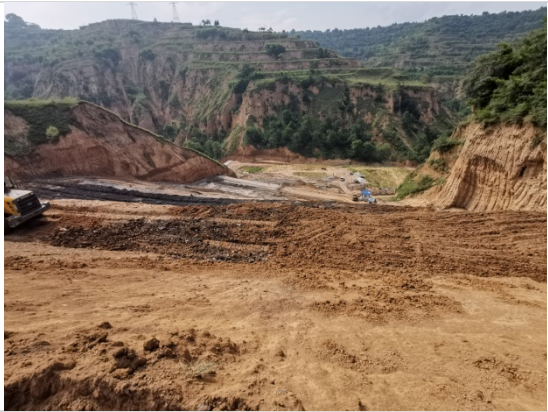
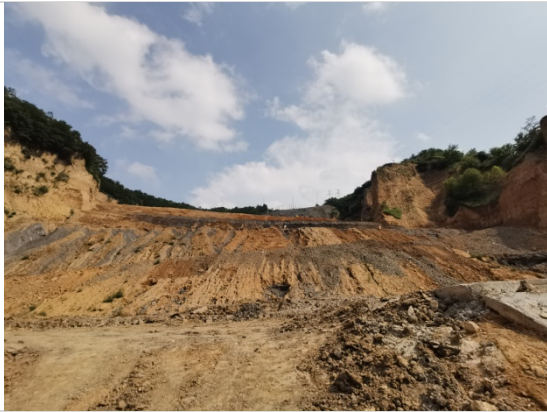
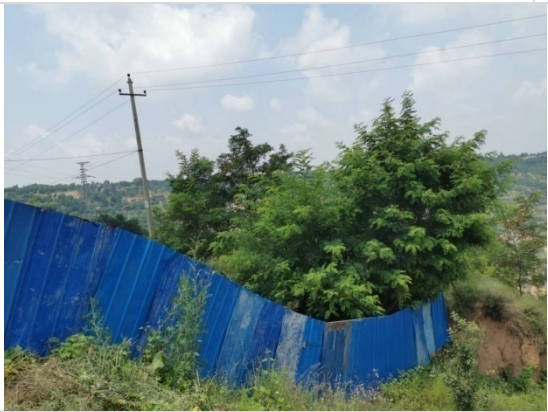
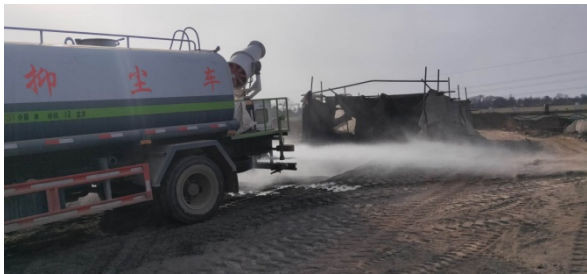
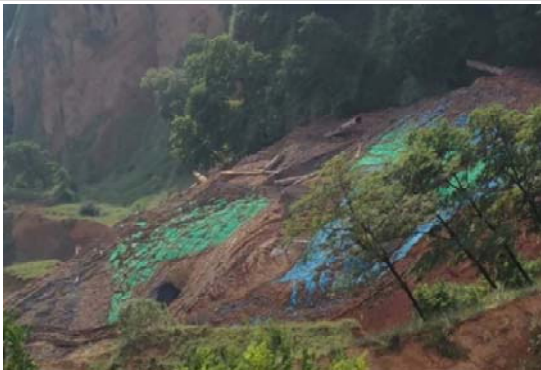
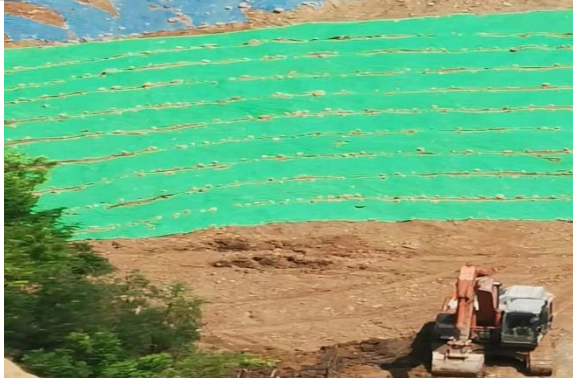
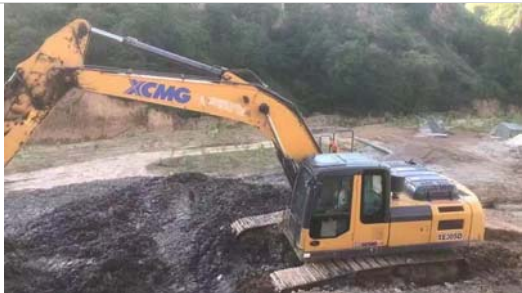
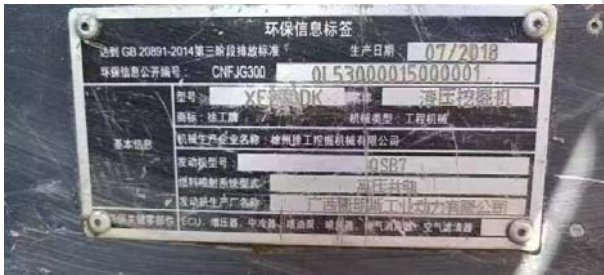
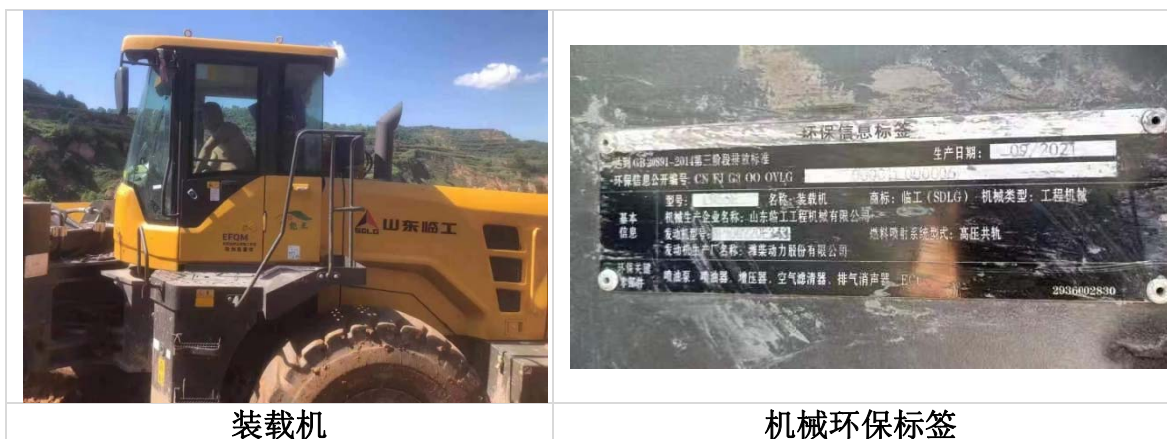
图 5.2.3-2 填沟造地区防尘及使用机械情况

从现场踏勘来看，填沟造地区填垫的矸石进行了碾压，按环评要求对已形成平台覆 0.5m 黄土并压实，并覆盖 0.3m 厚的天然土壤，未整治绿化区域采用密目

网遮盖；场地内人工洒水降尘，具体见图 5.2.3-2。

| 分层填垫覆土 | 平台压实平整 |
| 施工区围挡 | 场地洒水降尘 |
| 临时苫盖防护 | 临时苫盖防护 |
| 挖掘机 | 机械环保标签 |

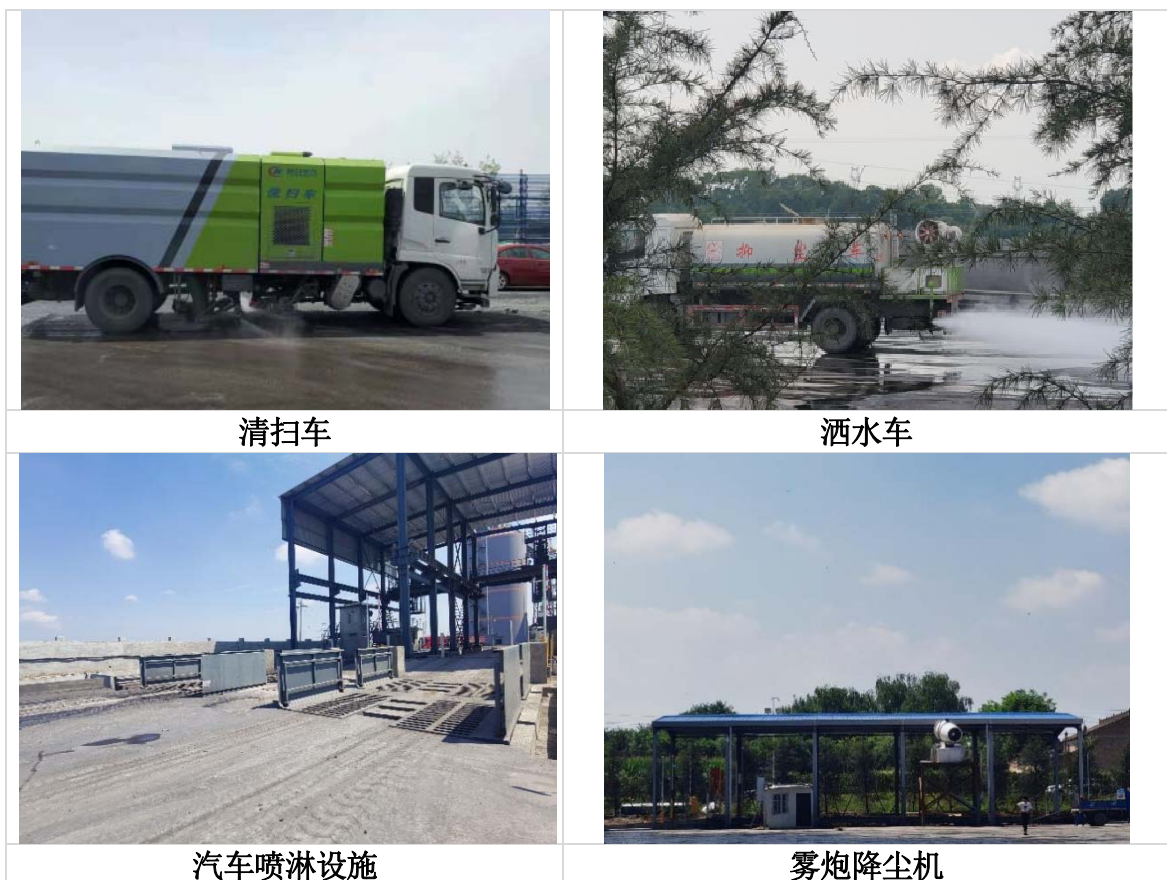
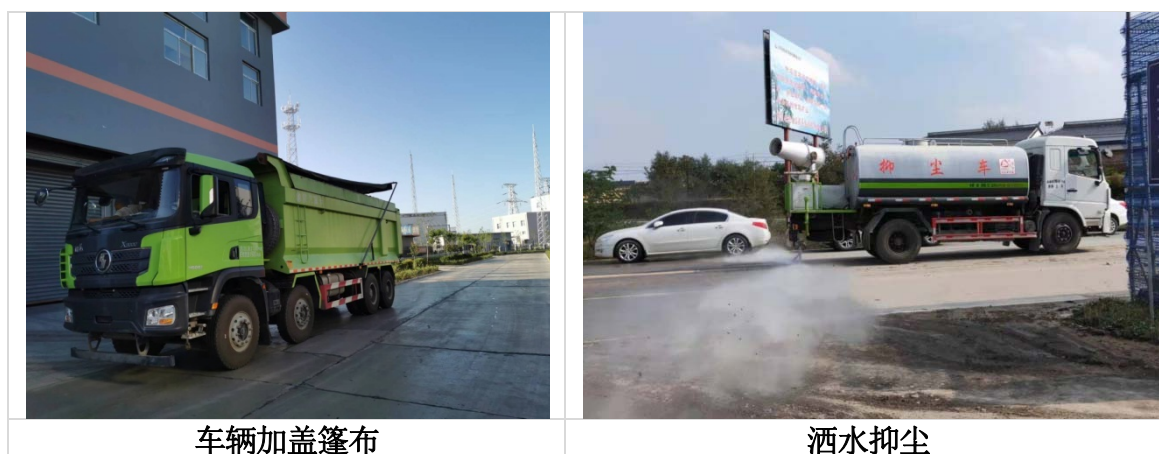
图 5.2.3-3 道路扬尘治理措施

为减小道路扬尘污染，环评提出对外道路定期洒水和清扫，矿方目前配有洒水车 and 清扫车，定期对场地内和场地外道路进行洒水降尘。对运料汽车产生的道路扬尘，采取控制汽车装载量、加盖蓬布、对出厂汽车车轮进行清洗，临时运输道路路面采用碎石路面、配备洒水车定期洒水等措施，减少道路扬尘污染。见图 5.2.3-3。

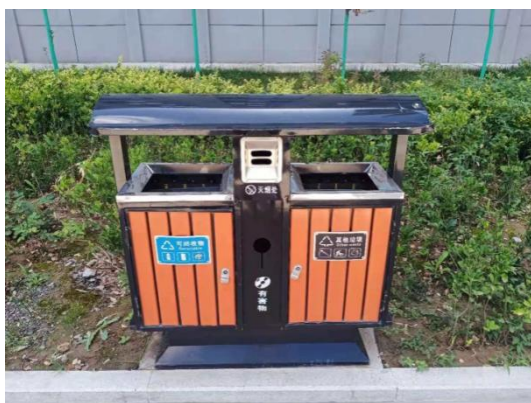
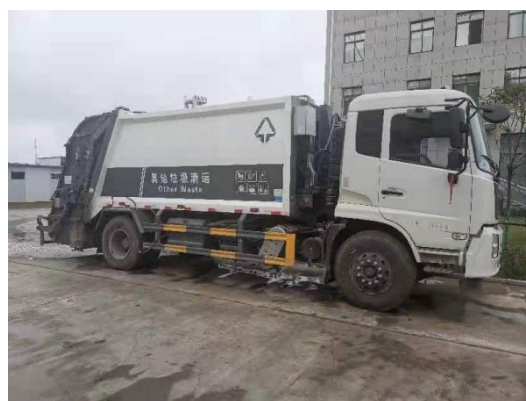
图 5.2.5-2 生活垃圾处置措施

根据调查，华能灵台邵寨煤业有限责任公司与灵台县绍兴劳务有限责任公司、灵台县邵寨镇人民政府签订了垃圾清运三方协议，由灵台县绍兴劳务有限责任公司提供清运人员和车辆将工业场地垃圾转运至邵寨垃圾填埋场处置。项目产生的生活垃圾得到妥善处理，未对周围环境产生不良影响。

厂区内垃圾箱

垃圾清运车
